ESTACION DE SERVICIO No. CT-637

plano Arquitectonico A1

PARA LICENCIA DE USO DE SUELO

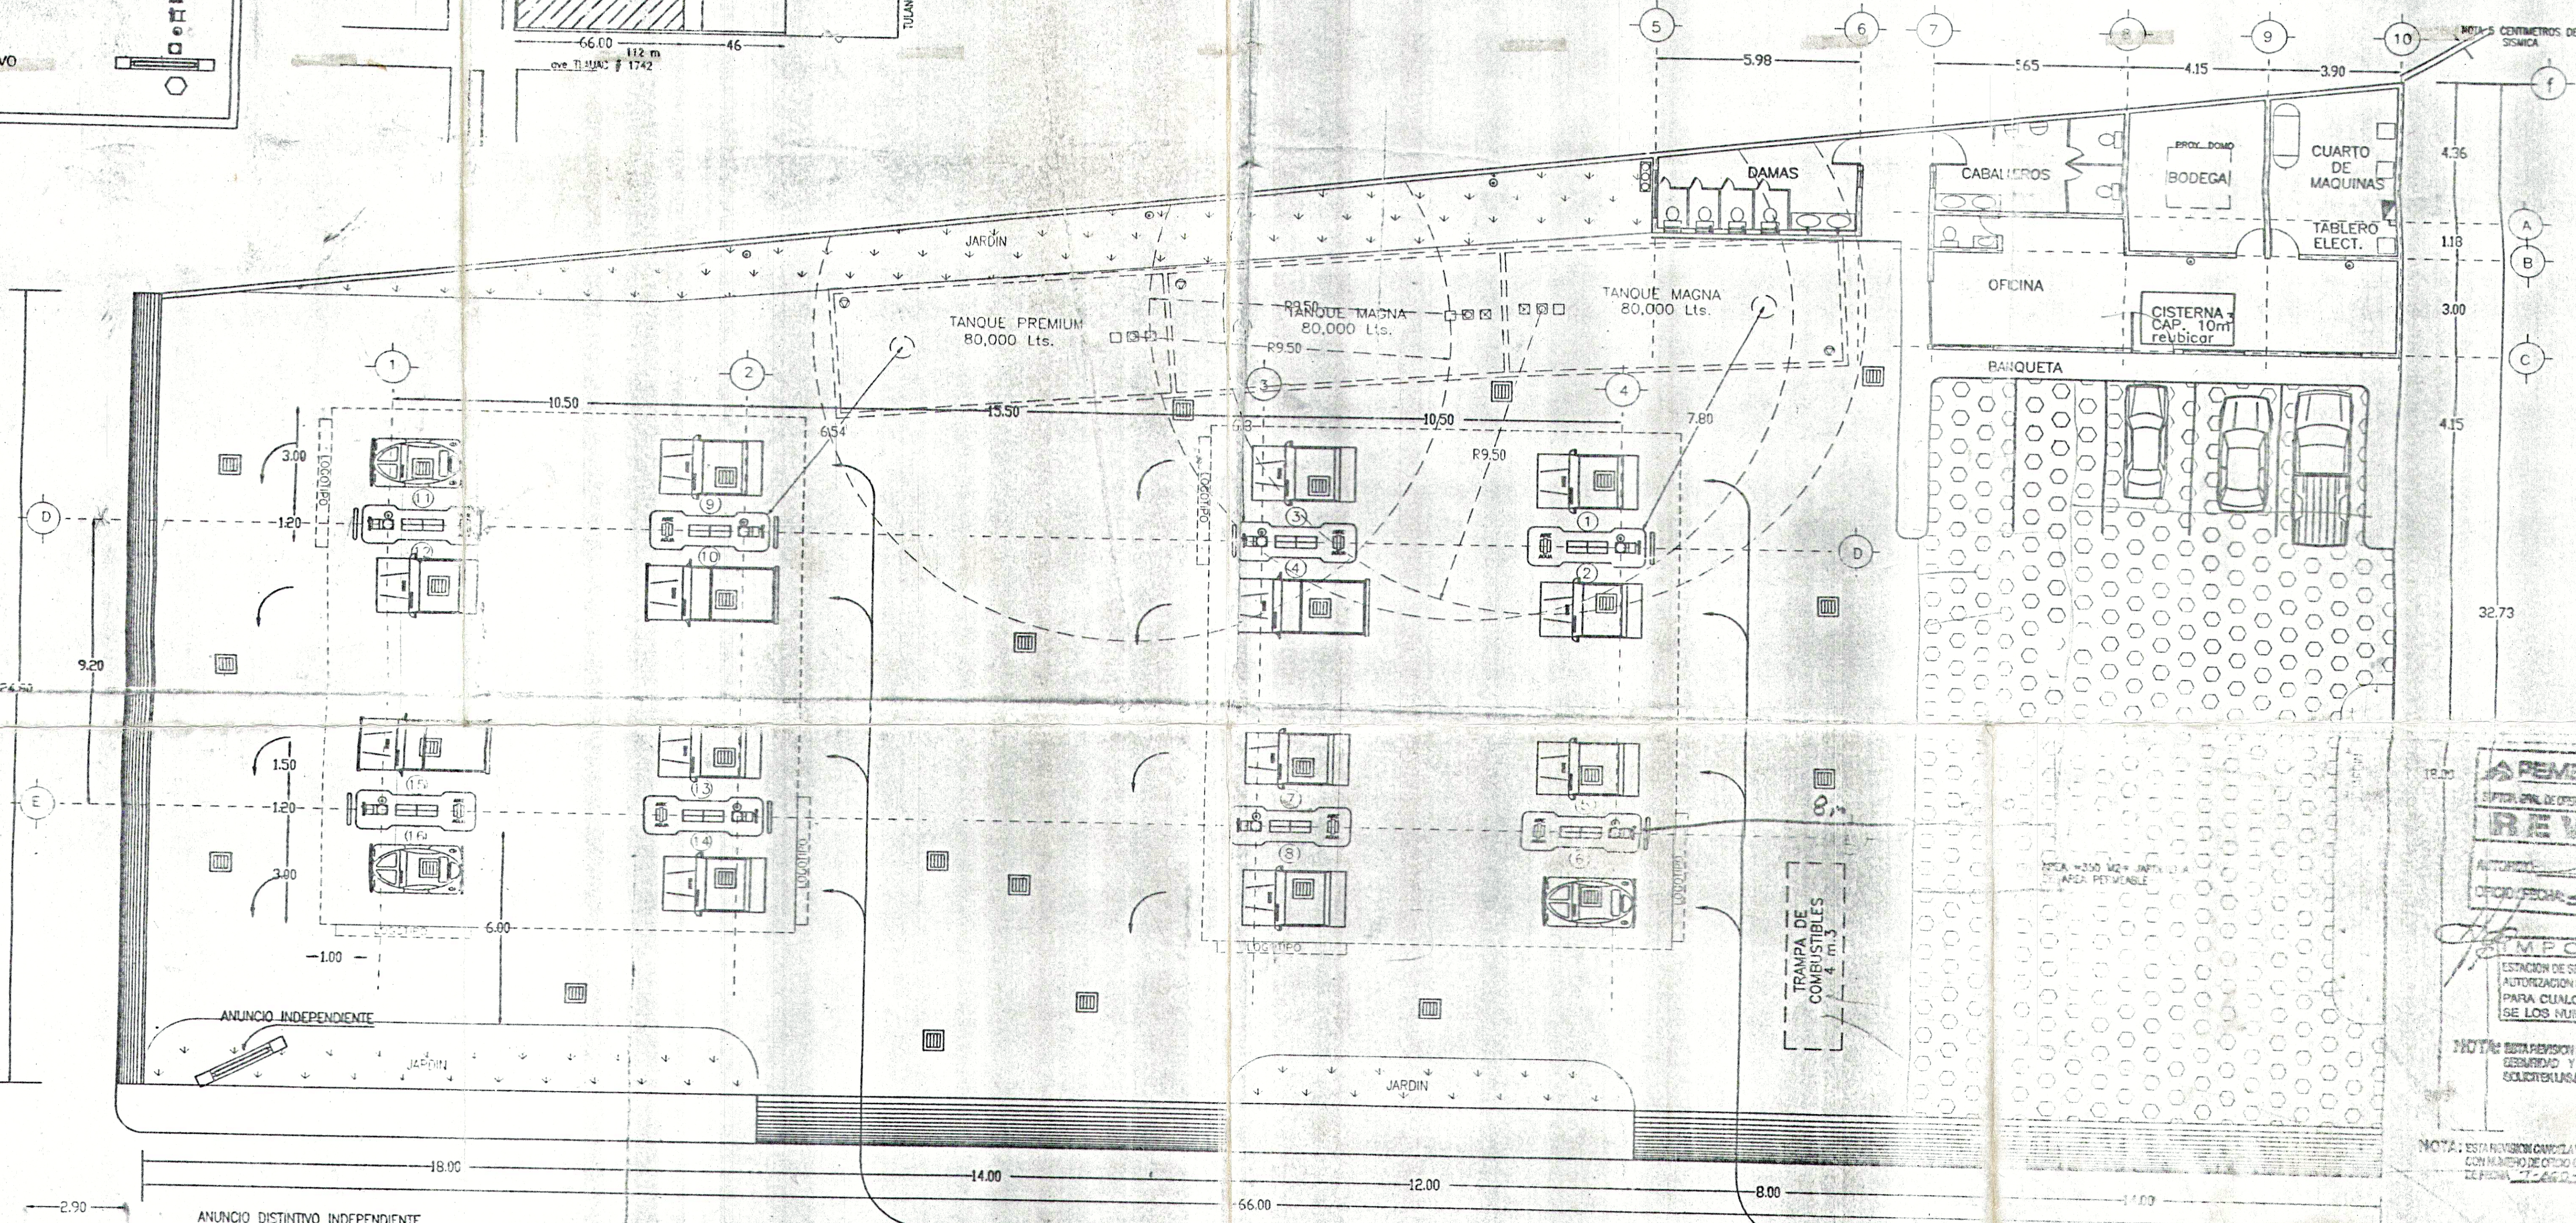
Area del predio	= 3000 m ²
Sup. ocupada	= 1943 m ²
Jardineria	= 136 m ²
Circulacion	= 374.80 m ²
Area permeable	= 420 m ²

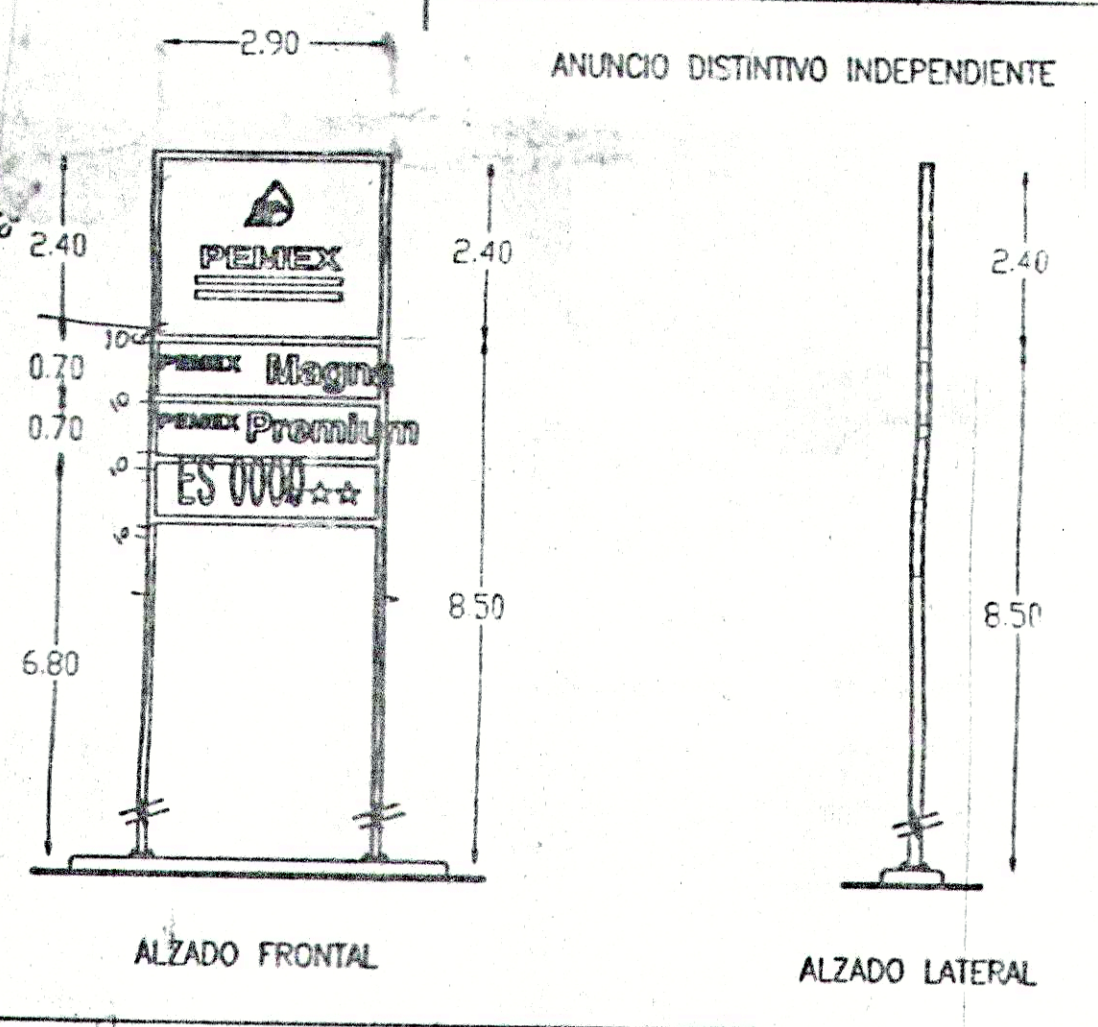
NOTA: La tableta para identificar el numero de la E.S. en los soportes para el anuncio independiente. PREVIA SOLICITUD DE APROBACION. Sera de 0.70 mts. alto por 2.90 mts. de largo en lona AHULADA TRANSLUCIDA CON ILUMINACION INTERIOR, de las siguientes características:

Fondo: Blanco
 Tipografia: Negro mate
 Estrellas: Rojo PMS185 C
